## 特集：東日本大震災

## 東日本大震災による土砂災害の被害と特徴

本震による斜面変動とその後の誘発地震で起きた災害について

社会防災システム研究領域 井口 隆・土志田正二・内山庄一郎

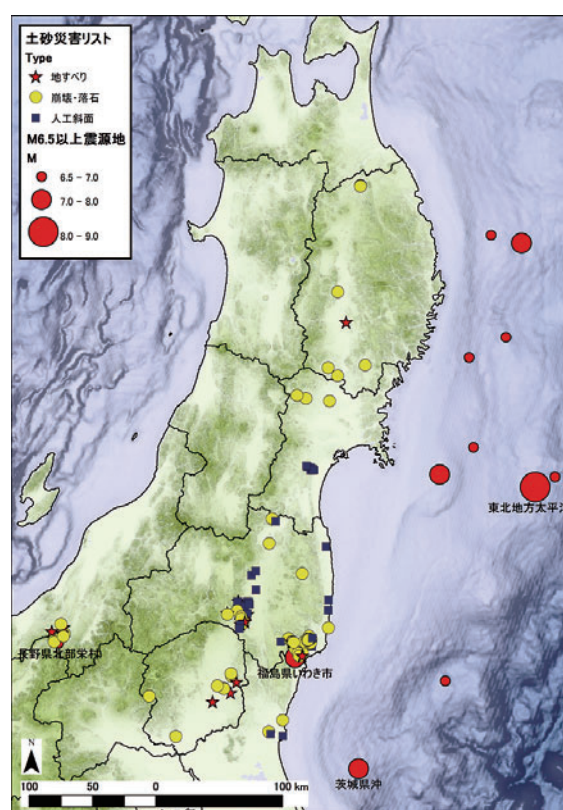
図1 本震及び誘発地震による土砂災害の発生分布

未曾有の津波災害をもたらした東日本大震災ですが、図1に示した様に、山地・丘陵地などを中心に強震動によって各所で土砂災害が生じています。2004年新潟県中越地震や2008年岩手・宮城内陸地震など内陸で起きた地震では大規模な土砂災害が多く発生しましたが、今回は強震動地域の範囲の割に土砂災害はさほど多くは発生していませんでした。しかし全体で約20名の死者を出すとともに、仙台や白石などでは住宅地の盛土地盤における地すべりによって被害をもたらしました。ここでは、東北地方太平洋沖地震による土砂災害と、その後の誘発地震によって生じた土砂災害の発生状況について合わせて紹介します。

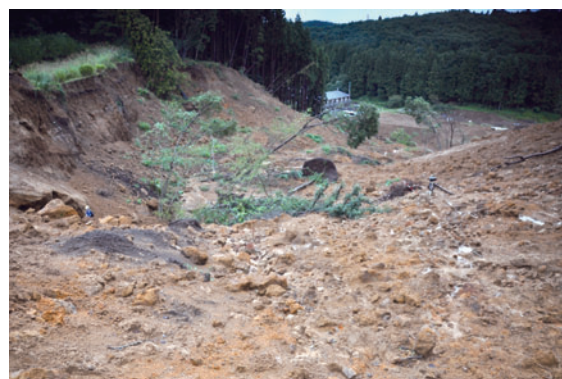
自然斜面に生じた土砂災害では福島県白河市西部の丘陵地帯と那須烏山付近で大きな被害の土砂災害が集中的に発生しています。最大の人的被害を生じたのが白河市葉ノ平で発生した地すべり(写真1)で、斜面直下の住宅10戸が巻き込まれ、13名が亡くなりました。地層中に挟在していた火山灰層をすべり面としてすべりが生じています。白河周辺で起きたその他の地すべりも、火山性の堆積物が挟在したことで強震動地域であったことが要因と考えられています。土砂災害は北関東から東北地方にわたって

写真1 斜面上方から見た白河市葉ノ木平地すべり

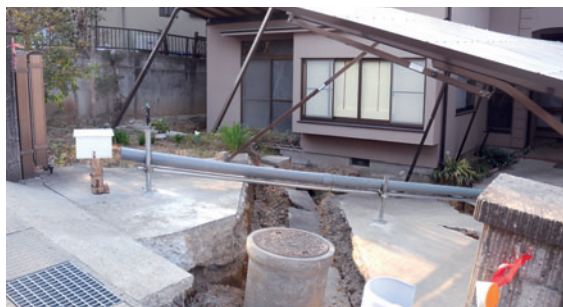
今回の地震では仙台市、白石市、いわき市を始め各地の住宅地において盛土地盤が地すべりを起こす災害が生じています。我々が調査を行なった仙台市太白区緑ヶ丘の住宅造成地は1978年宮城県沖地震の際も地すべり変動が起きたところで、今回の地震でも再度地すべりが起き、写真2に示すように変動範囲の住宅では大きく開いた亀裂によって家が斜面下方に1mほど滑り落ちています。こういった住宅地の盛土地盤の被害は、最近の地震でしばしば生じており、盛土地盤の今後の対策が求められています。

写真2 仙台市緑ヶ丘の住宅地内の地すべり亀裂

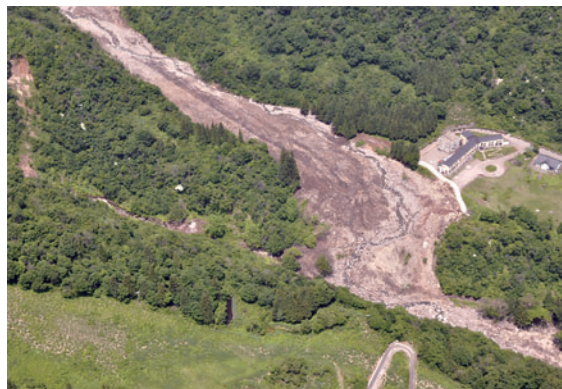
本震の翌日3月12日未明に長野県北部を震源とするM6.5の地震が発生し、1月後の4月11日には福島県いわき市を震源とする地表地震断層を生じた地震が発生しました。この二つの地震によって、震源や断層の近傍において地すべり、土砂崩れが多数発生しました。長野県北部の栄村では大規模な地すべりによって川を堰き止め、そこから大量の土砂が流下したため、長期の避難を余儀なくさせられました(写真3)。

写真3 栄村中尾川の地すべりから流下した土砂

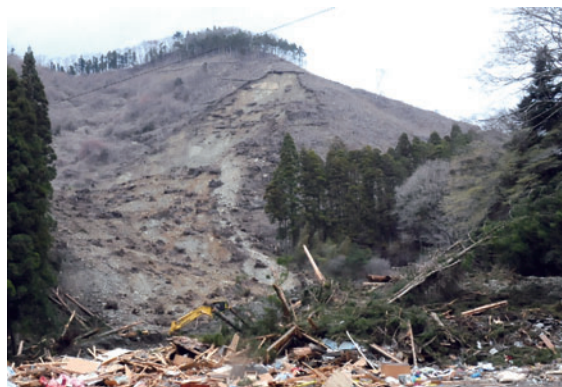
また、いわき市の地震では御斉所街道沿いに数ヶ所で規模の大きな地すべりが発生し、道路を塞ぐとともに4名の死者を出す被害となりま

した。御斉所変成岩から成る急斜面で生じた高速地すべりで、直下の住宅にまで到達し、3名の犠牲者を出しました(写真4)。

写真4 いわき市石住の地すべりと倒壊した家屋
